通学路の安全確保に係る緊急点検（令和3年7月実施）の危険箇所位置図

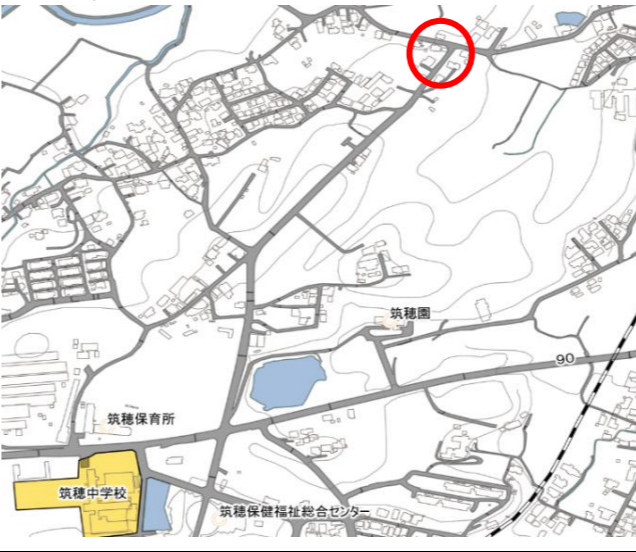
小学校名	番号	危険箇所の位置・形状	小学校名	番号	危険箇所の位置・形状	小学校名	番号	危険箇所の位置・形状
菰田小学校	1	菰田小学校校門坂下の交差点	上穂波小学校	1	飯塚市北古賀の交差点	上穂波小学校	2	筑穂保健福祉総合福祉センター下の交差点
危険である理由 道幅狭い、交通量多く車速高い、交差点の見通し悪い。幹線道路への抜け道になっている。	 	危険である理由 交通量多い、一時停止線が消えている、下り坂で車速が出る。

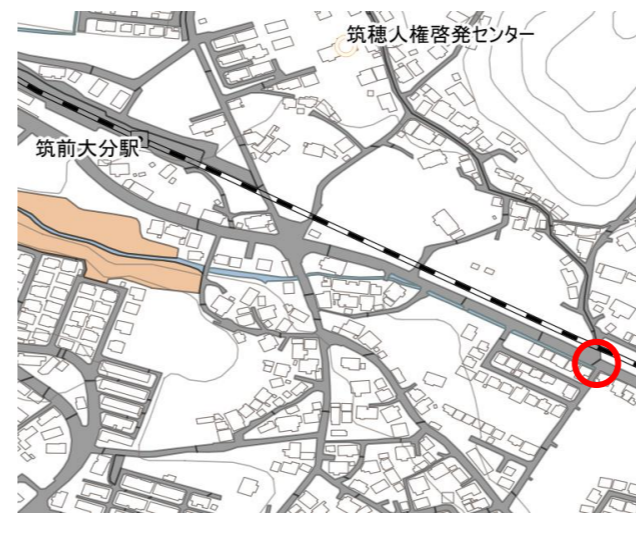
危険である理由 交通量多い、一時停止線が消えている、下り坂で車速が出る。	 			
上穂波小学校	3	飯塚市筑穂元吉の交差点（精米機設置箇所）	大分小学校	1	（安全確保のため未公表）	大分小学校	2	スーパーAコープ交差点から斜めに道を上がっていく箇所
危険である理由 道幅狭い、交通量多い、車速が速い。	 	危険である理由 見通しが悪い。			危険である理由 児童が渡る道に信号がない。	 		
大分小学校	3	スーパーAコープ前交差点	大分小学校	4	飯塚市大分1441-2（サロンドME前の側溝）	飯塚小学校	1	飯塚小学校校門前の道路
危険である理由 Aコープ側からうぐいす塚溜池に向かう横断歩道に入ってくる車がスピードを上げて危険。	 	危険である理由 豪雨で溝の水が溢れ道路側に噴出して水が溜まり、通行が困難。

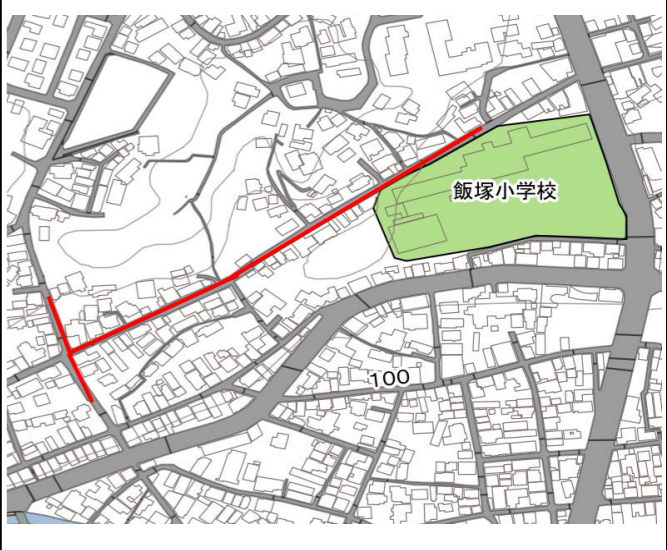
危険である理由 徐行せずに車速を上げる車が多い。

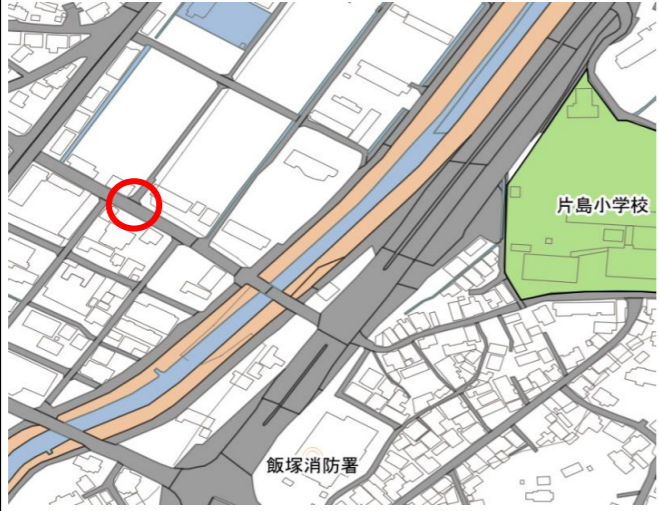
小学校名	番号	危険箇所の位置・形状	小学校名	番号	危険箇所の位置・形状	小学校名	番号	危険箇所の位置・形状
10 片島小学校	1	川津郵便局横のT字路	11 片島小学校	2	ホシザキ北九付近のT字路	12 片島小学校	3	森本橋たもとの交差点
危険である理由 道幅狭い・交通量多い・車速が速い

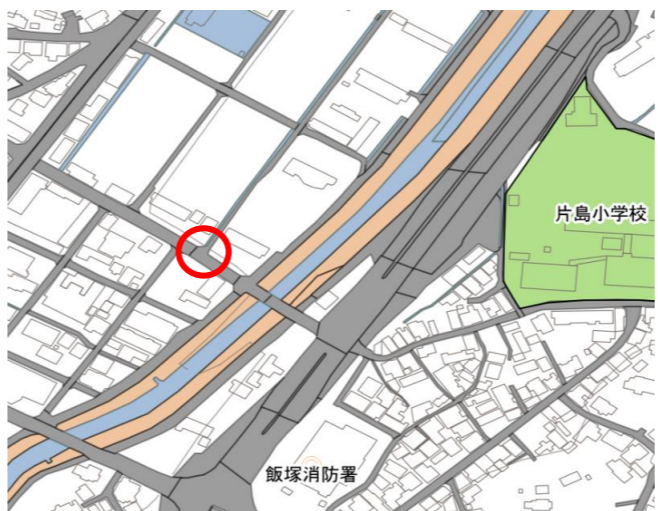
危険である理由 道幅狭い・交通量多い・車速が速い

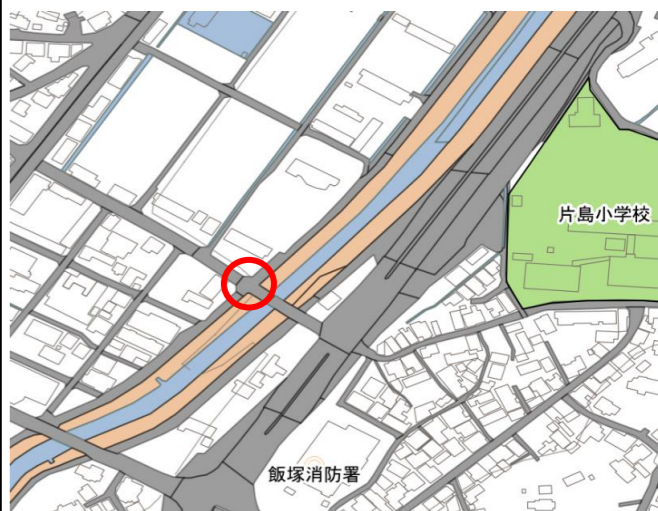
危険である理由 道幅狭い・交通量多い・車速が速い

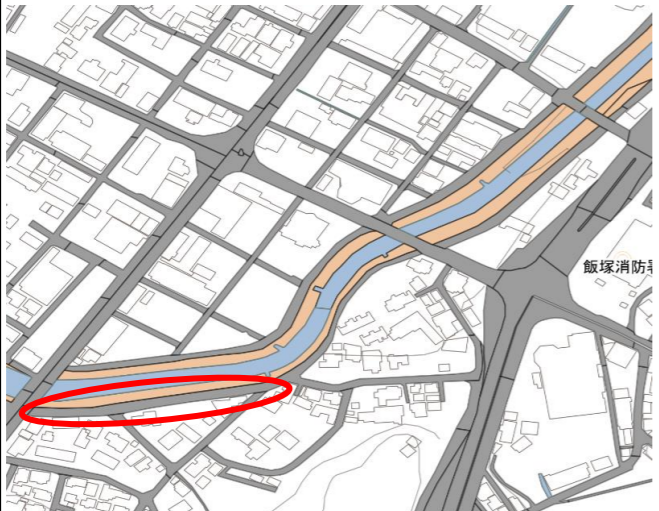
13 片島小学校	4	コマダ珈琲飯塚川津店の裏側にある川沿いの道路	14 幸袋小学校	1	モスバーガー交差点から中公園までの道路	15 幸袋小学校	2	岸クレーン工業からマルヨシ物産へ向かう左側の道路
危険である理由 道幅狭い・交通量多い・車速が速い・歩道がない

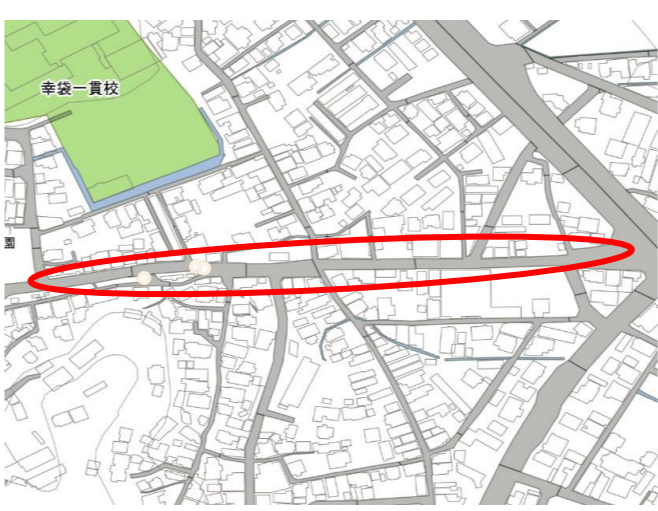
危険である理由 交通事故多発・交通量多く車速が速い・路地が多く、子どもが飛び出す。

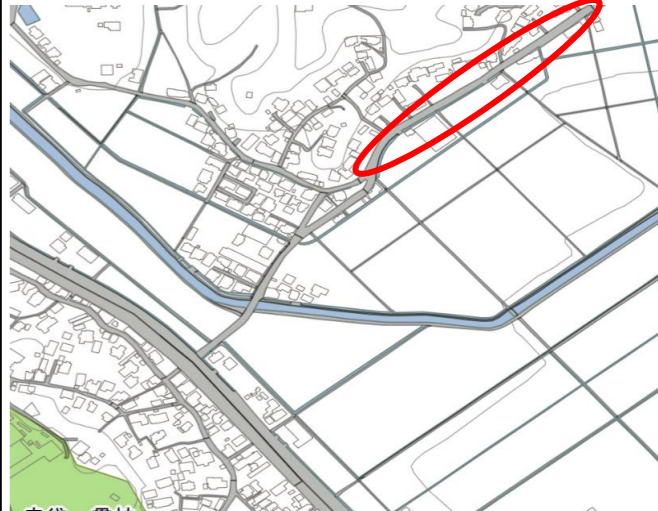
危険である理由 路肩が狭く、見通しも悪い。交通量多い。

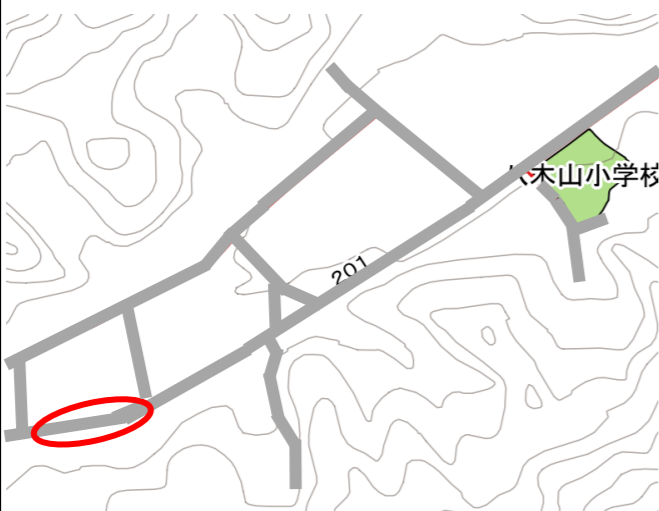
16 八木山小学校	1	国道201号線 地藏豆腐付近	17 八木山小学校	2	国道201号線 八木山ラーメンからスクールバス停の歩道	18 伊岐須小学校	1	西伊岐須信号の交差点
危険である理由 通学時間帯に交通量多く、車速が出ている。当該箇所は、大型トラックの出入り口があり、そのためガードレールが一部切れて危険である。

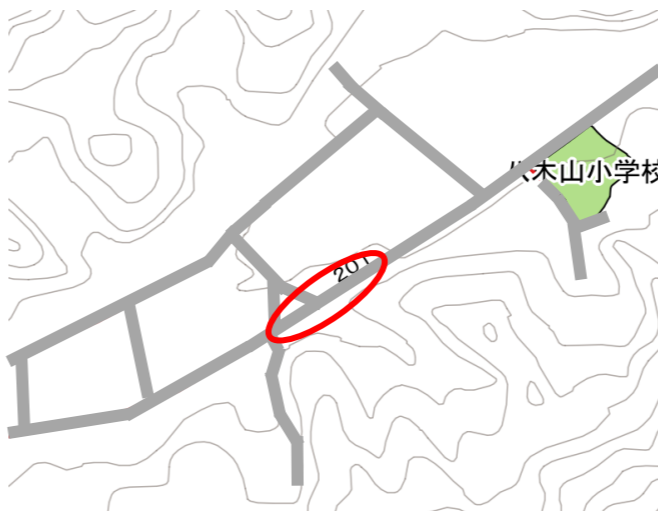
危険である理由 見通しの良い道路であり、交通量も多く車速が出ている。当該箇所は歩道狭小であり、傘をさしていると、車の風圧で傘が持っていかれそうになる。

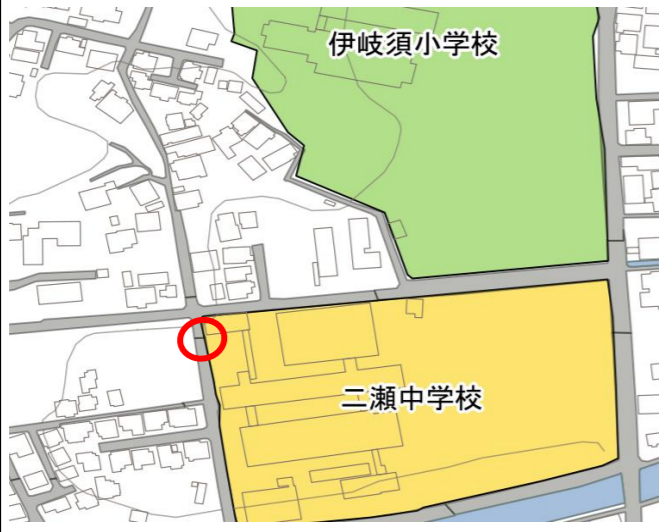
小学校名	番号	危険箇所の位置・形状	小学校名	番号	危険箇所の位置・形状	小学校名	番号	危険箇所の位置・形状
伊岐須小学校	2	中学校北側の体育館裏駐車場出入口	伊岐須小学校	3	うちだ屋の交差点	小中一貫校飯塚鎮西校	1	大日寺交差点から八木山方面に向かう道路・歩道
危険である理由 送迎の車で出入りが頻繁となり、接触することもある。カーブミラーがない。

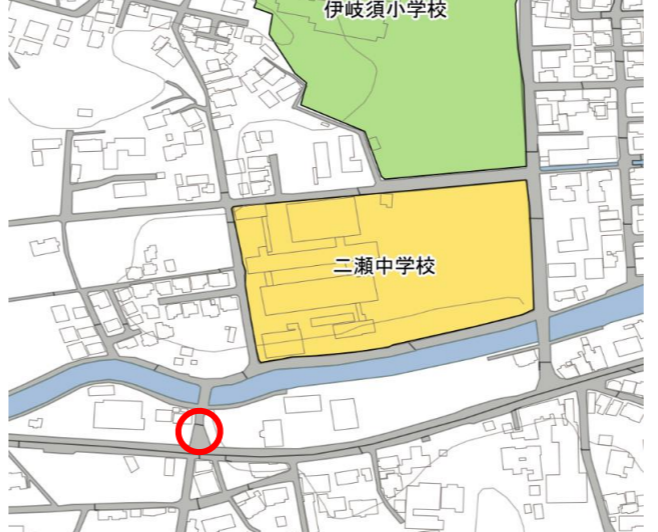
危険である理由 歩道がない。

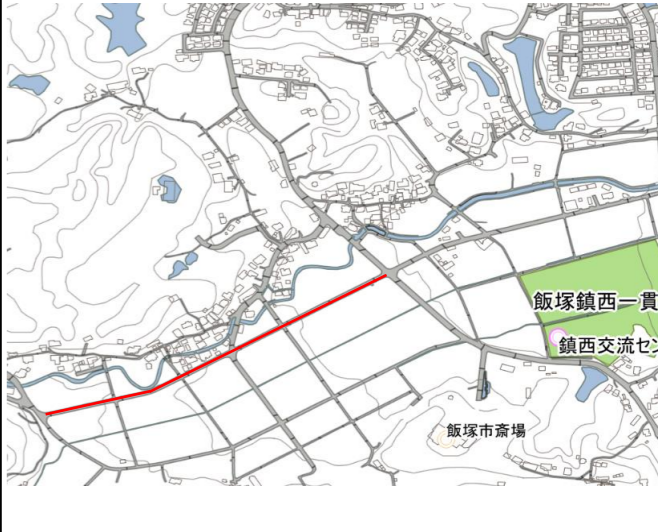
危険である理由 歩道が狭く、凸凹。

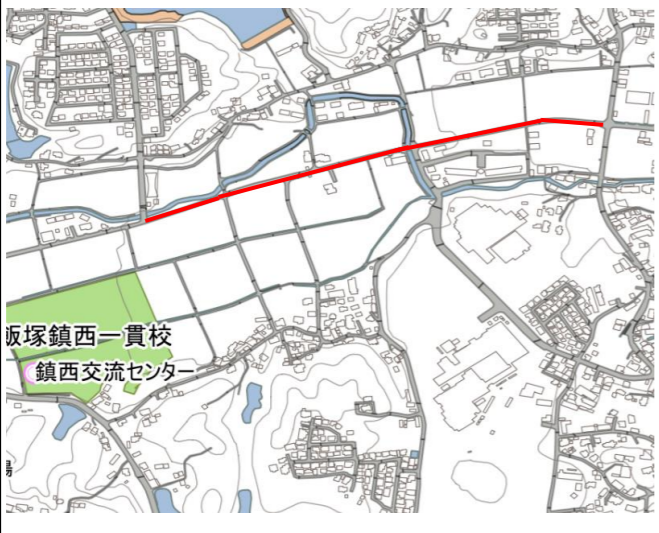
小中一貫校飯塚鎮西校	2	イトーピアから坂道を下り、花瀬方面へ向かう道路・歩道	小中一貫校飯塚鎮西校	3	明星寺団地からの下り坂先から入る左折箇所から川崎鉄工所付近交差点までの道路	小中一貫校飯塚鎮西校	4	川崎鉄工所から(株)三和電子に抜ける道路
危険である理由 歩道が狭い。

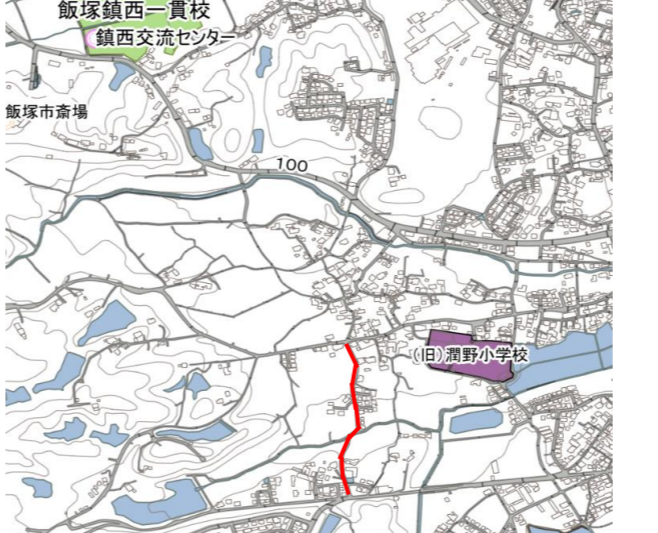
危険である理由 ガードレールがない。白線とグリーンベルトが消えかけている。

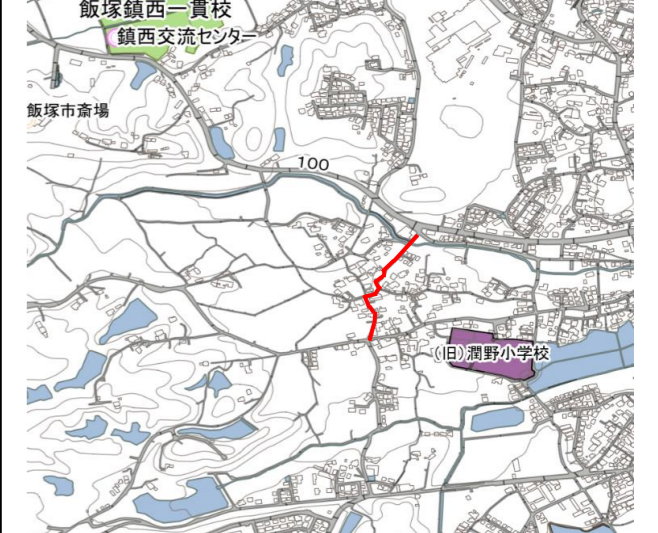
危険である理由 道幅狭い、送迎の車も増えている。白線が消えている。地域住民からの改善要請あり。

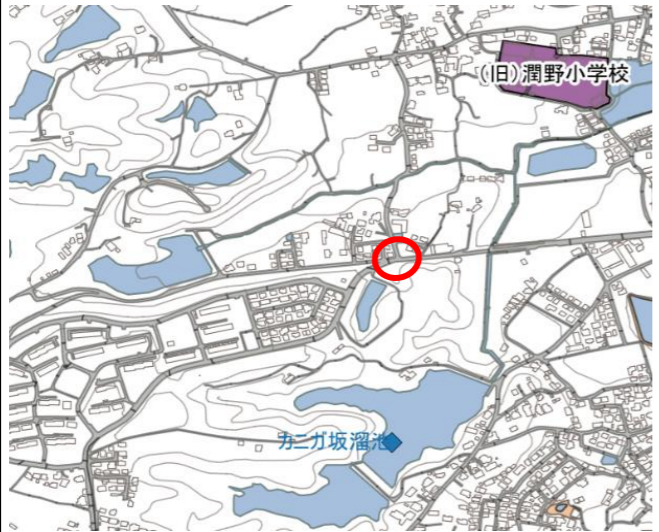
小中一貫校飯塚鎮西校	5	明星寺団地からの下り坂先から入る左折箇所	小中一貫校飯塚鎮西校	6	大日寺 下田酒店の交差点	小中一貫校頼田校	1	飯塚市鹿毛馬1097
危険である理由 明星寺団地方面から中学生が自転車でスピードを落とさずに下ってくる。西側から来る車にとって、北側から来る児童は見えにくい。カーブミラーの角度のためか見える範囲が適切でないと思われる。またミラーが汚れている。

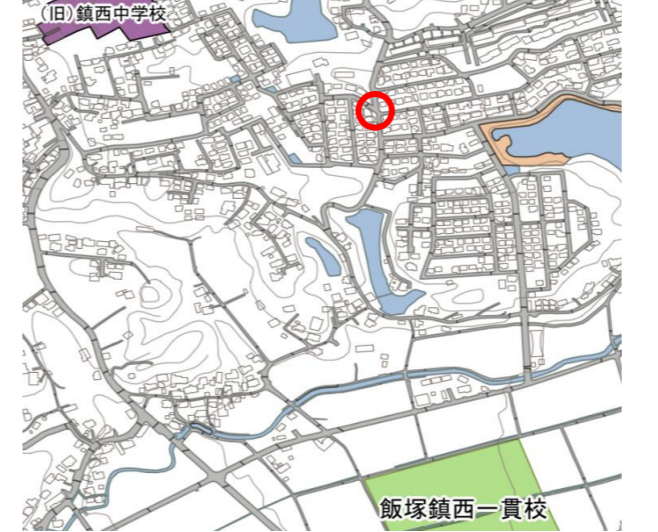
危険である理由 道幅狭い。見通しが悪い。カーブミラーが足りていない。信号がない。

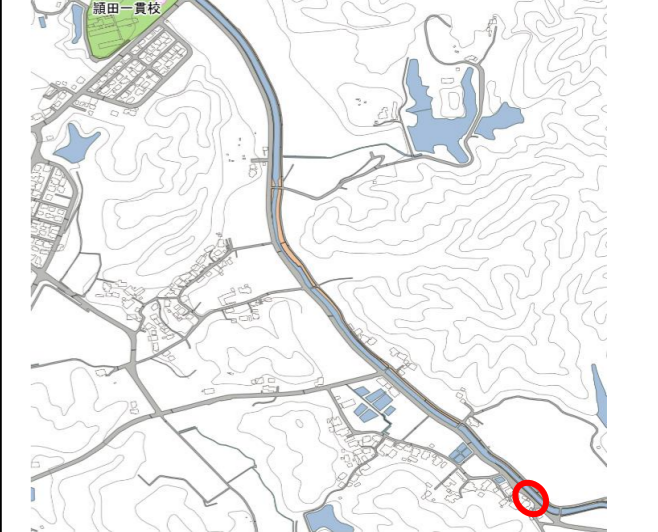
危険である理由 住宅があるため、20mほど歩道が途切れている。

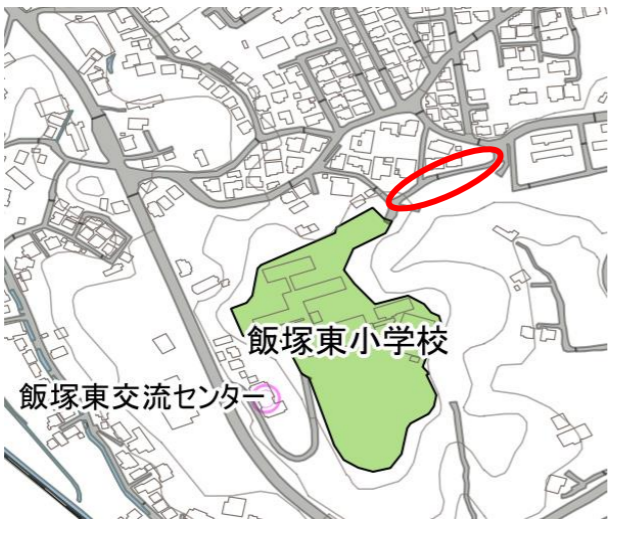
小学校名	番号	危険箇所の位置・形状	小学校名	番号	危険箇所の位置・形状	小学校名	番号	危険箇所の位置・形状
飯塚東小学校	3	小学校裏門から山内団地方面の鉄塔に向かう道路	飯塚東小学校	4	上記3の先の四差路	飯塚東小学校	5	二中正門前
危険である理由 道幅狭い、歩道がない。

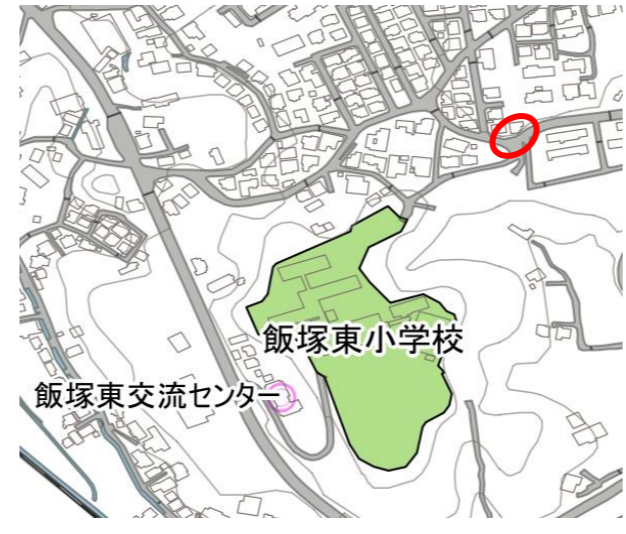
危険である理由 送迎の車が停まるため、児童が歩きにくいことがある。横断歩道はない。

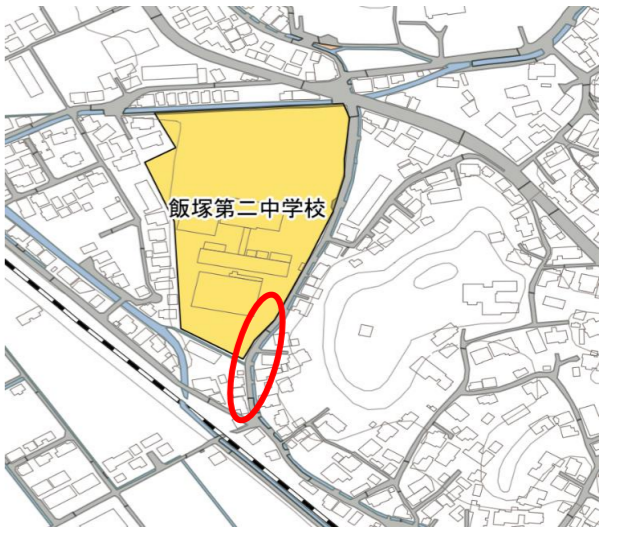
危険である理由 道幅狭い、見通しが悪い。

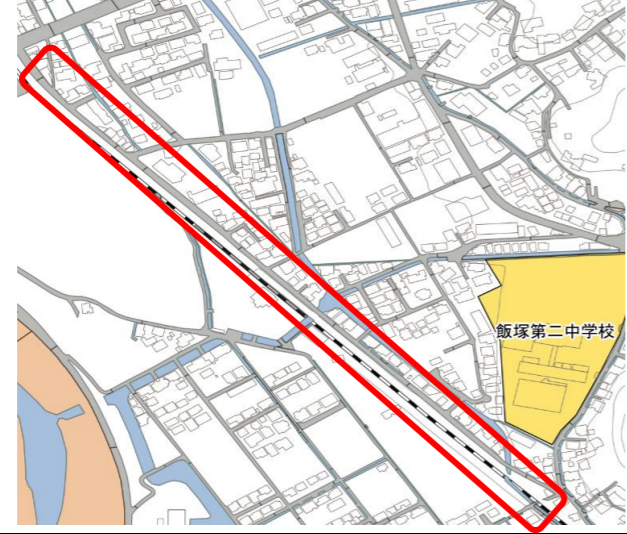
飯塚東小学校	6	ステーションホテル方面から後藤寺線沿いの道路	立岩小学校	1	小学校東側入り口付近	立岩小学校	2	旌忠公園入口から龍王寺方面へ向かう道路
危険である理由 道幅狭い、抜け道を使う車が車速を上げて通る。草が繁茂している。

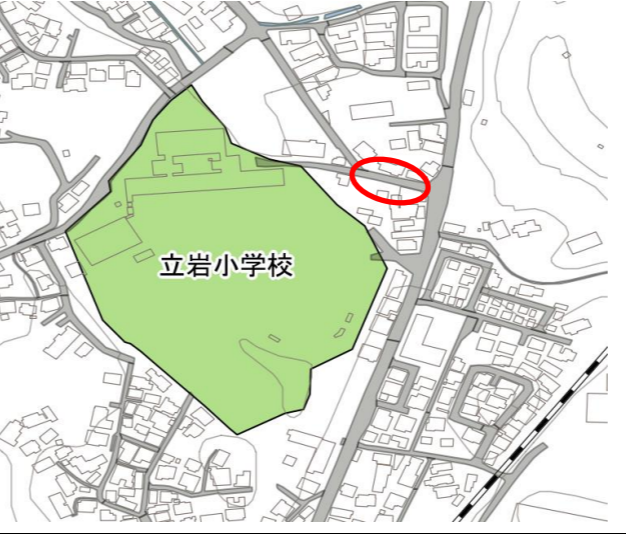
危険である理由 歩道がなく、交通量が多い。

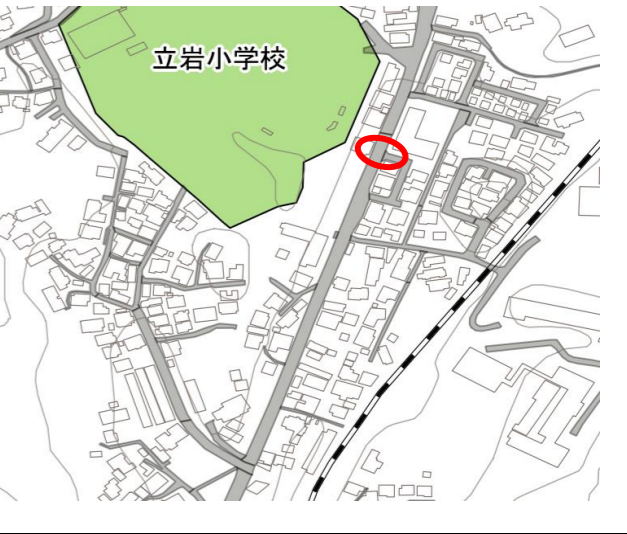
危険である理由 歩道の距離が長く信号がないため危険。車速が出て止まってくれない。

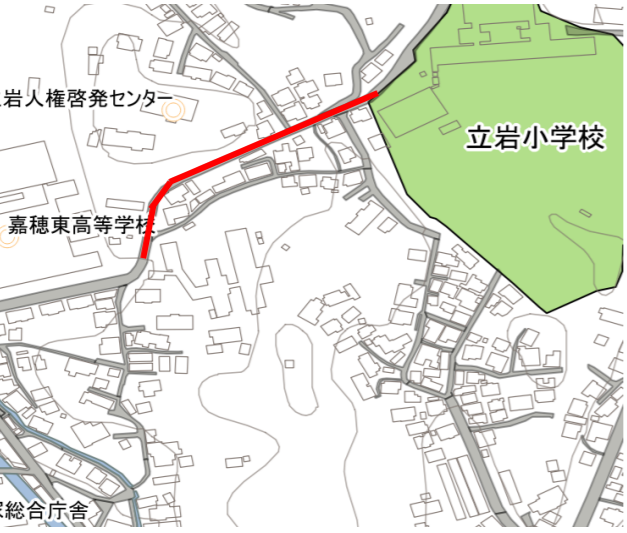
立岩小学校	3	小学校から嘉徳東高校までの間の道路	立岩小学校	4	筑豊教育事務所前の時間帯一方通行道路	立岩小学校	5	柏の森セブンイレブンから麻生本宅前を通り、ハローデイ柏の森店へ抜ける道路
危険である理由 道幅狭い、交通量多い。

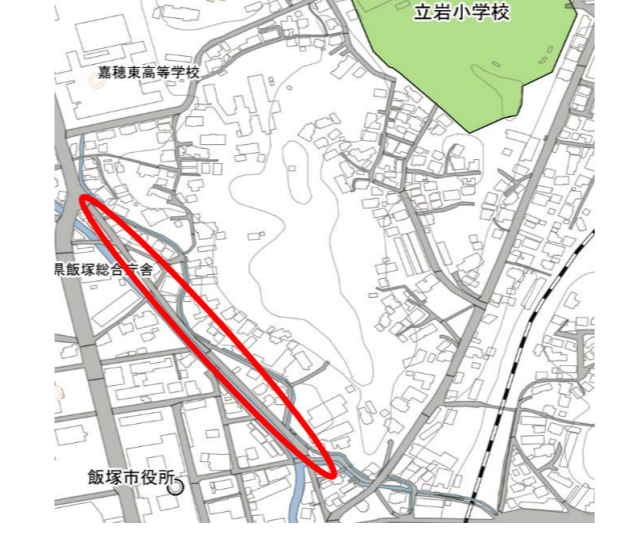
危険である理由 交通量多い、車速が高い。

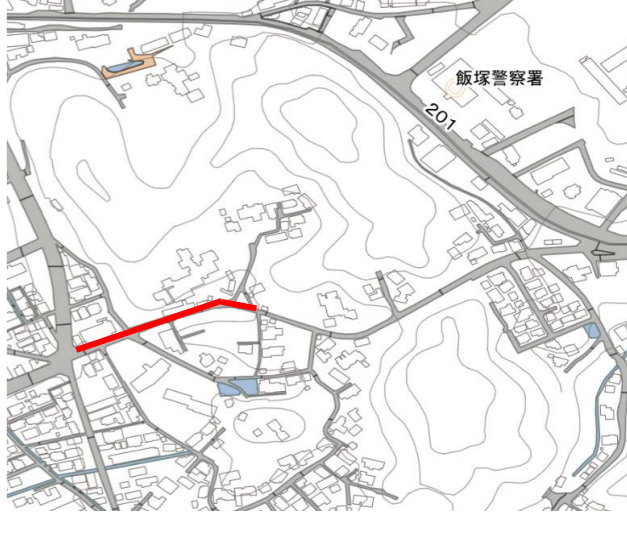
危険である理由 道幅狭い、交通量多い、車速が高い、歩道も途切れ途切れ。

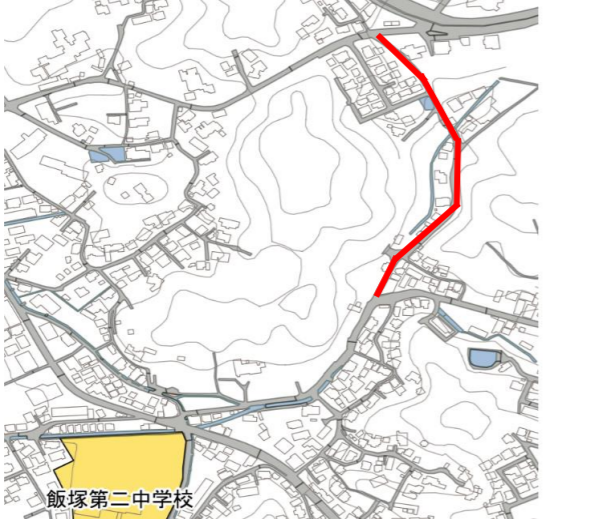
小学校名	番号	危険箇所の位置・形状	小学校名	番号	危険箇所の位置・形状	小学校名	番号	危険箇所の位置・形状	
立岩小学校	6	第二中学校前信号から野崎ショップの横を通過し、ハローディ柏の森店へ抜ける道路	立岩小学校	7	新飯塚駅入口交差点と新飯塚駅前交差点の間に位置する交差点	立岩小学校	8	旌忠公園北側の道路	
危険である理由 道幅狭い、交通量多い、車速が高い、見通しが悪い、ドライバーからも人の姿が見えにくく箇所がある。

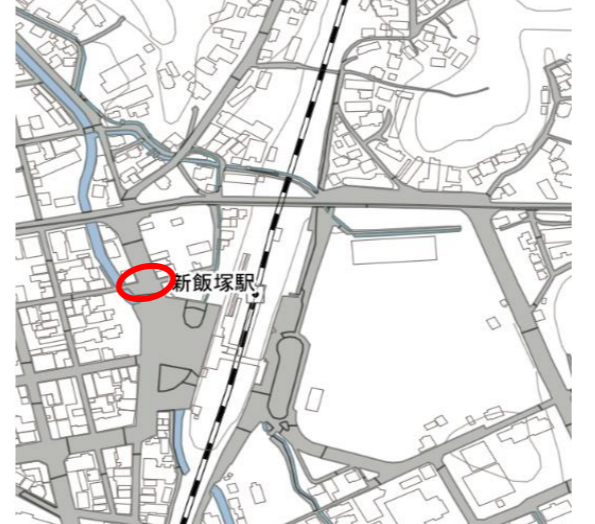
危険である理由 道幅が広く信号がないので横断時の危険が高い。

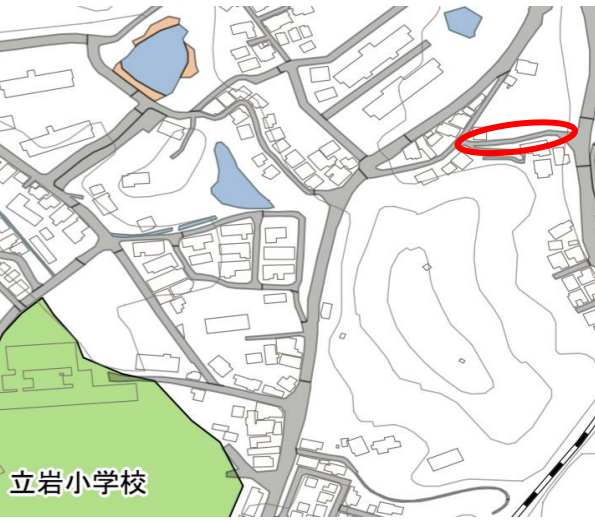
危険である理由 車が離合できないほど道幅が狭い、歩道がない、登下校の児童多い、車が抜け道として利用する、カーブが多く見通し悪い。

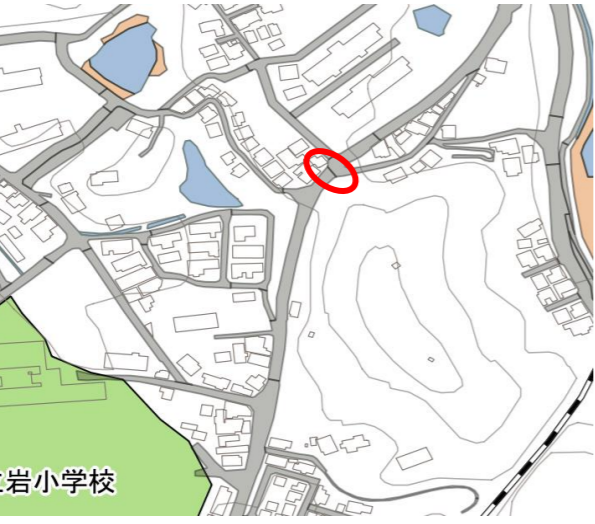
立岩小学校	9	木下ストア前の横断歩道	鯉田小学校	1	世尊寺踏切	椋本小学校	1	安恒の交差点から穂波西中学校までの道路	
危険である理由 横断歩道はあるが信号がなく、民間バスが停車すると後続車にとって死角となり、横断歩行中が危険である。

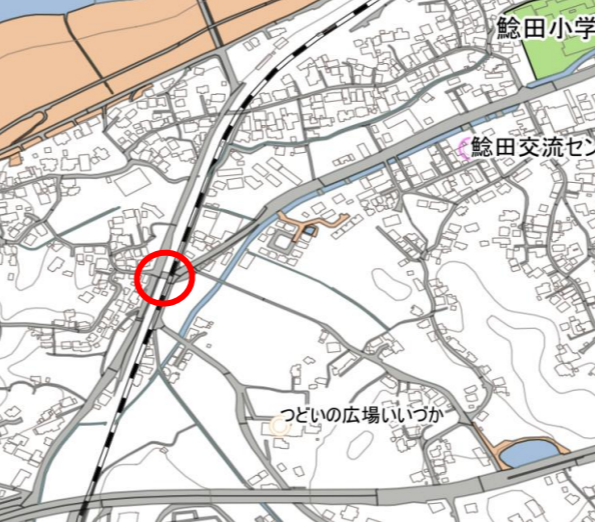
危険である理由 踏切内で歩行者等と自動車の通行空間が分離できていないため、歩行者等の安全が確保されていない危険な状況にある。

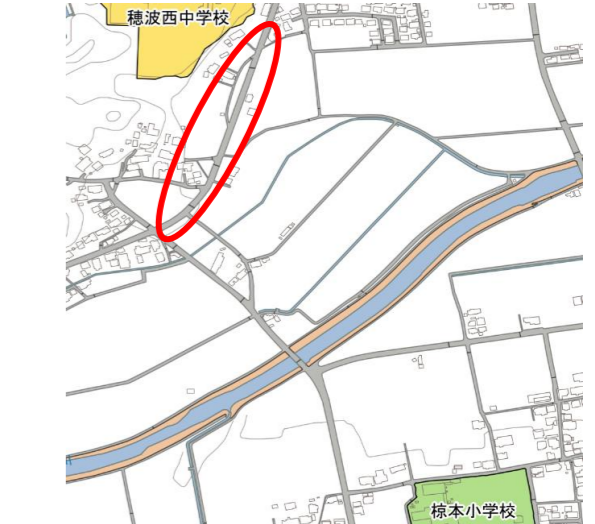
危険である理由 ガードレールがない、大型車両も通る。

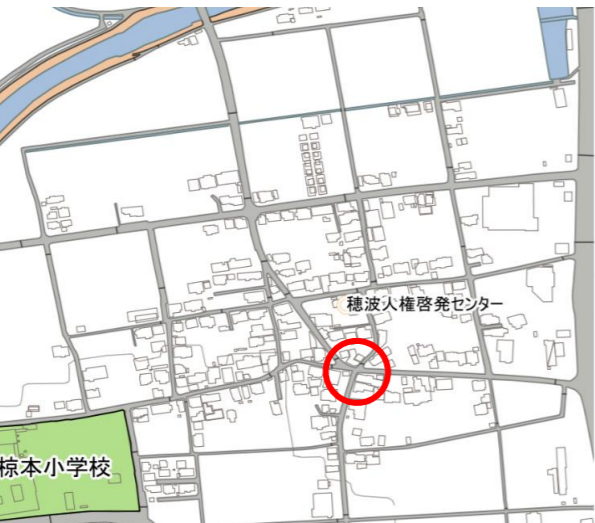
立岩小学校	椋本小学校	2	人権啓発センター南の五差路	椋本小学校	3	安恒の交差点～椋本小学校へ向かう沿線	椋本小学校	4	市立病院から県道60号線へ出る交差点
危険である理由 見通しが悪い、交通量もかなりある。

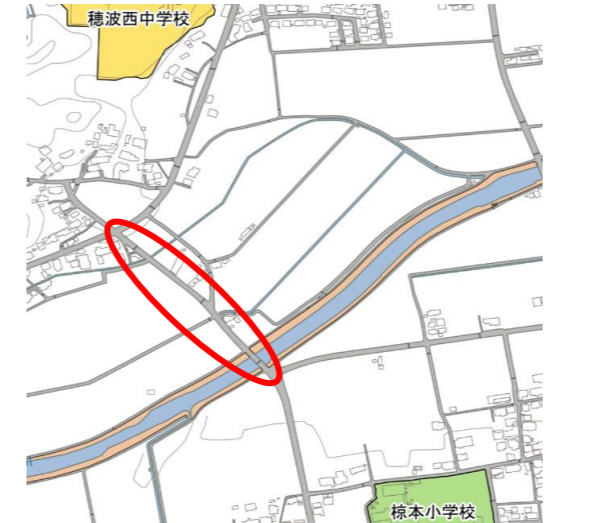
危険である理由 外灯が少ない。

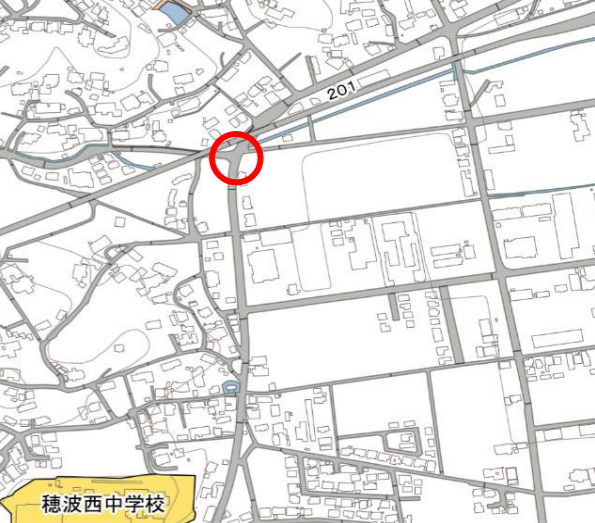
危険である理由 交通量が多く信号もないので横断が危険。朝は病院側から来る車で一時停止を守らないことがある。自転車との接触事故があった。

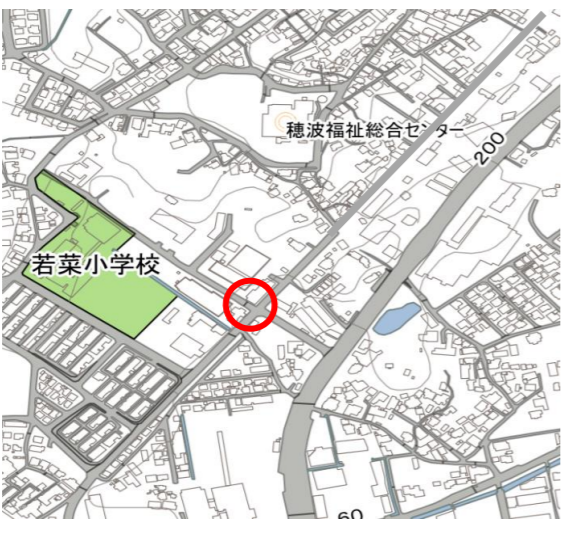
小学校名	番号	危険箇所の位置・形状	小学校名	番号	危険箇所の位置・形状	小学校名	番号	危険箇所の位置・形状
若菜小学校	10	セブンイレブンのT字路	若菜小学校	11	嘉穂高校から小正郵便局の間の細道	若菜小学校	12	枝国大田公園（嘉穂高校正門前の公園）裏
危険である理由 交通量が多いが、横断歩道がない。

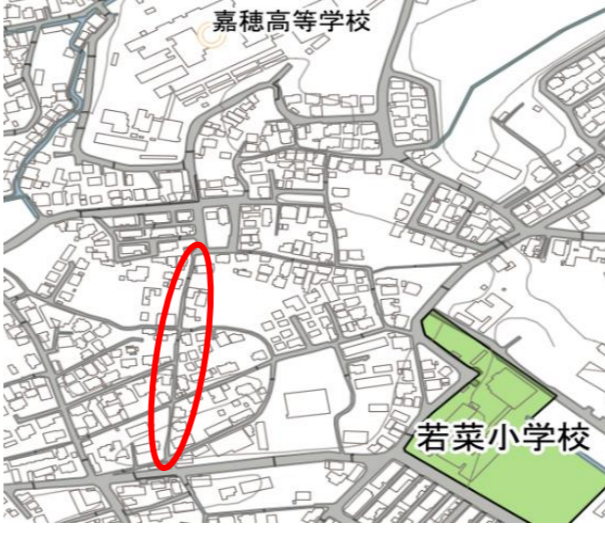
危険である理由 自転車の通学生徒が多数いるが、道路幅が狭く、児童との接触危険あり。

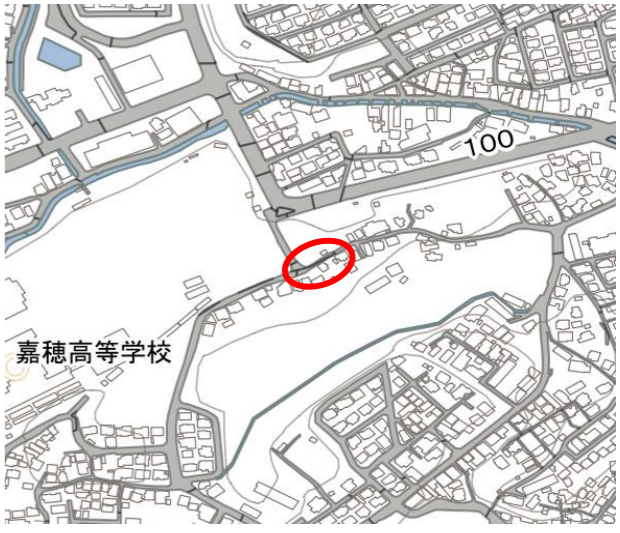
危険である理由 木が生い茂っている。

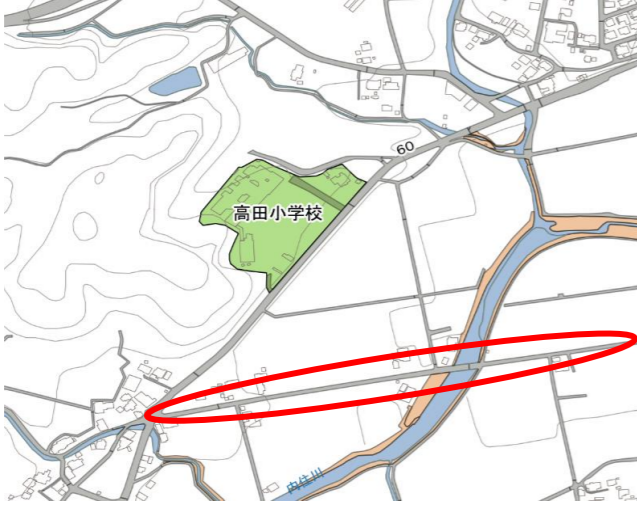
高田小学校	1	高田口信号から見田方面に向かう道路	高田小学校	2	西運送の横の道路	小中一貫校穂波東学校	1	旧穂波東中学校から忠隈住民センターまでの道路
危険である理由 道路にガードレールがなく、道路を児童と車が通行している状況。児童は歩道を歩いているが、車が突っ込んでいくことも考えられる。

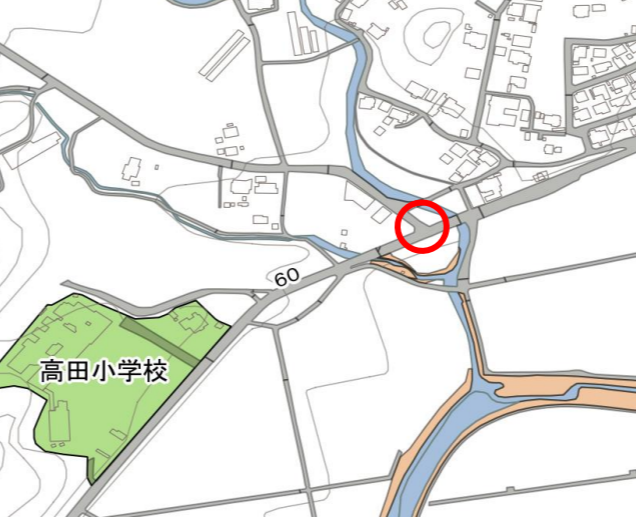
危険である理由 県道に出る近道であり、かなりのスピードで走る車もある。T字路には横断歩道はあるが信号はない。

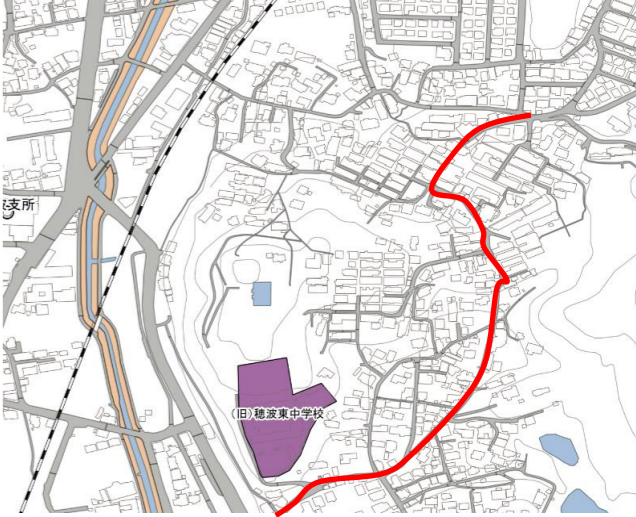
危険である理由 道幅が狭い通りが多く、児童生徒が自動車とすれ違う場合は注意が必要。

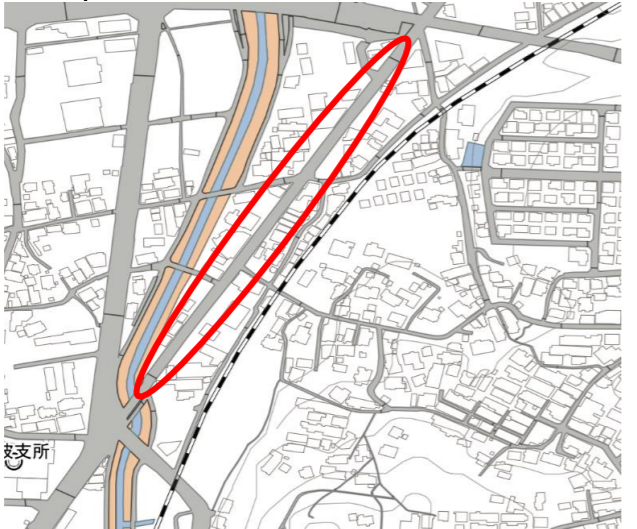
小中一貫校穂波東学校	2	穂波交番前道路	小中一貫校穂波東学校	3	楽市東区公民館付近道路	小中一貫校穂波東学校	4	平恒郵便局交差点
危険である理由 交通量多い。グリーンベルトが消えかかっている。

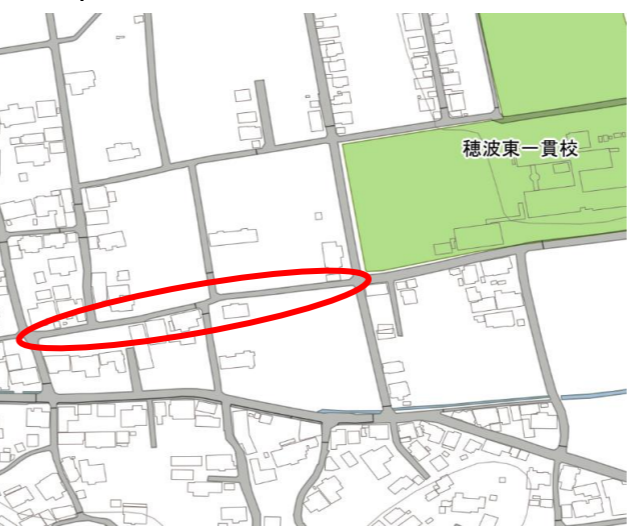
危険である理由 道幅が狭い、歩道もグリーンベルトもない。用水路にガードがなく、落ちる危険性がある。

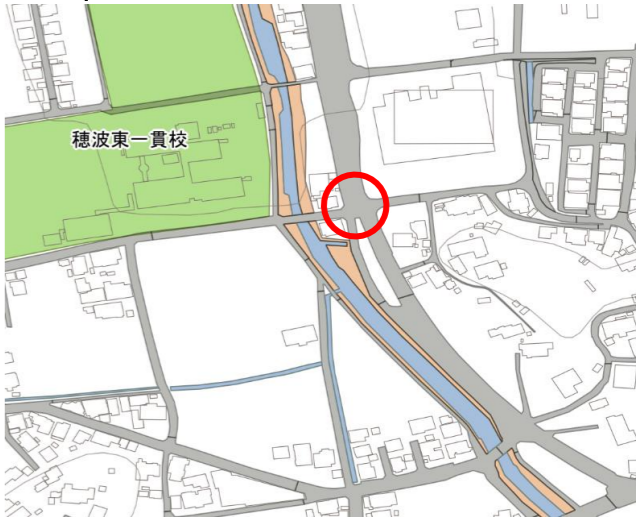
危険である理由 交通量多い、旧線路道と旧道が並行しているため、信号待ちをしている場所から車が出てくる可能性がある。

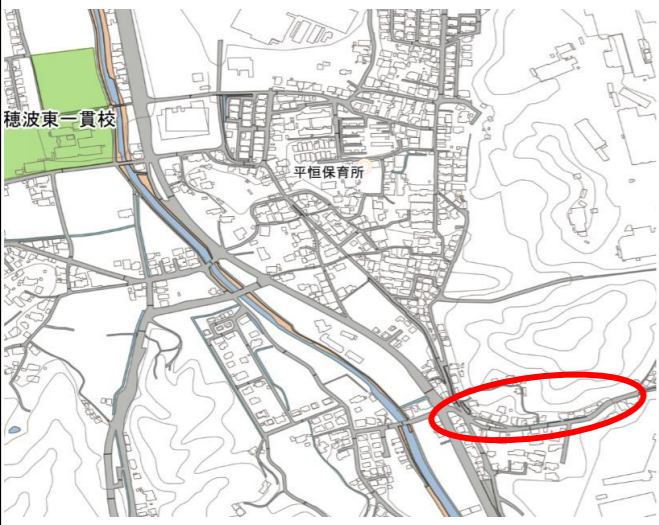
小学校名	番号	危険箇所の位置・形状	小学校名	番号	危険箇所の位置・形状	小学校名	番号	危険箇所の位置・形状
小中一貫校穂波東学校	5	かえる寺から飯塚工業団地に向かう上り坂	小中一貫校穂波東学校	7	平恒橋付近交差点	飯塚市立小中一貫校 穎田小学校	3	北九州小竹線の飯塚市勢田
危険である理由 道幅狭い、歩道がない。交通量多い。大型トラックの通行も頻繁にある。

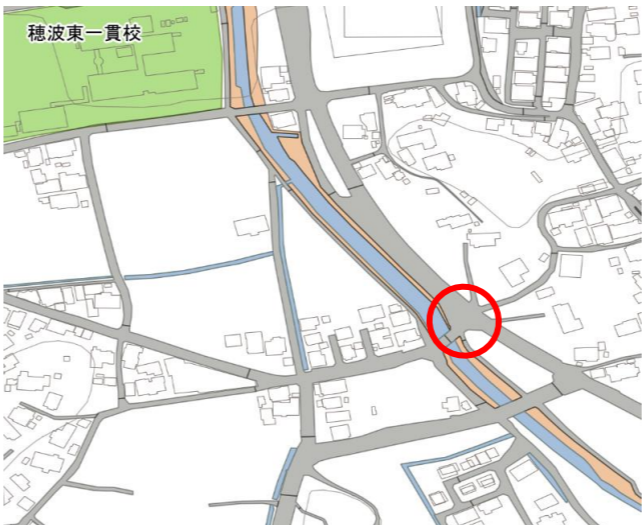
危険である理由 見通し悪い、一日中交通量多い。横断歩道、信号機がない。事故が多発している。一時停止線が消えかかっている。

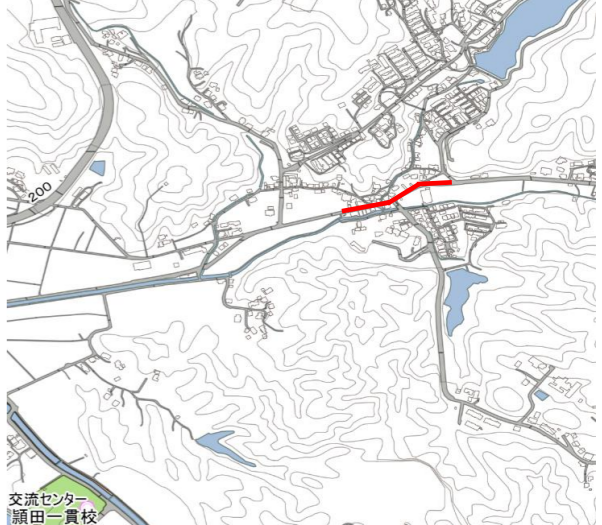
危険である理由 歩道がないので、通学中の児童が危険な状況にある。

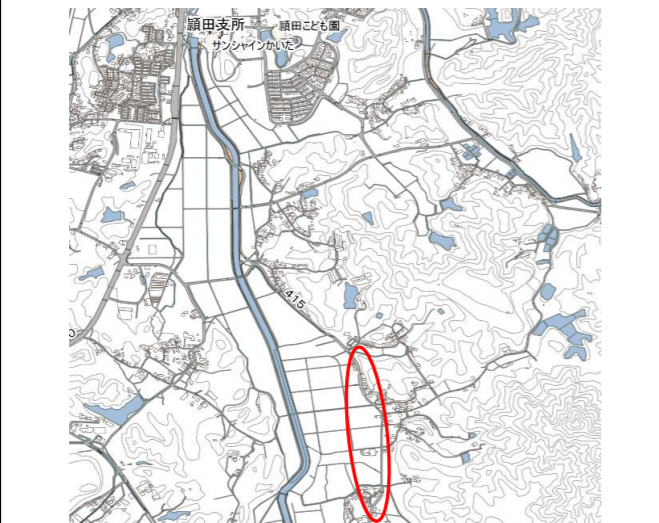
飯塚市立庄内小学校	16	(一) 口の原稲築線の飯塚市庄内元吉～大門	飯塚市立庄内小学校	17	鶴三緒田川線の飯塚市山倉～入水	飯塚市立大分小学校	5	大分太郎丸線の飯塚市大分
危険である理由 歩道がないので、通学中の児童が危険な状況にある。

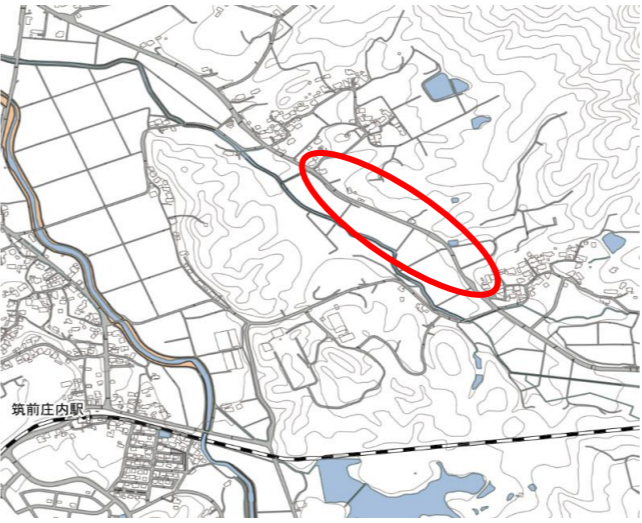
危険である理由 歩道がないので、通学中の児童が危険な状況にある。

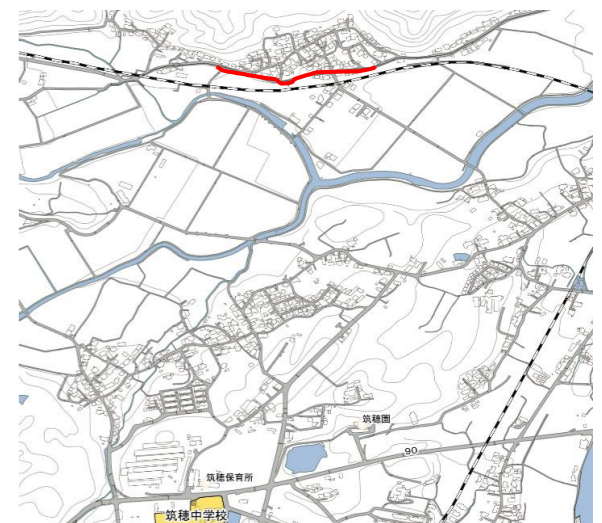
危険である理由 歩道がないので、通学中の児童が危険な状況にある。

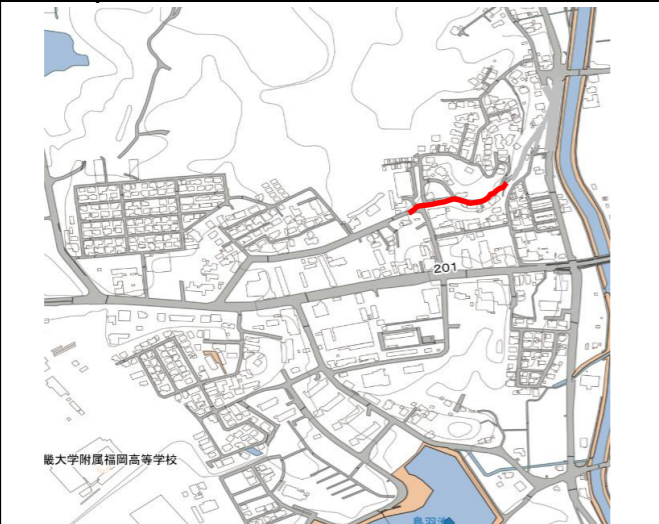
飯塚市立庄内小学校	18	鯉田停車場有井線の飯塚市有井	飯塚市立菰田小学校	2	国道211号の飯塚市菰田（菰田小交差点）	飯塚市立小中一貫校 穎田小学校	4	国道200号の飯塚市勢田（木浦岐交差点）
危険である理由 歩道がないので、通学中の児童が危険な状況にある。

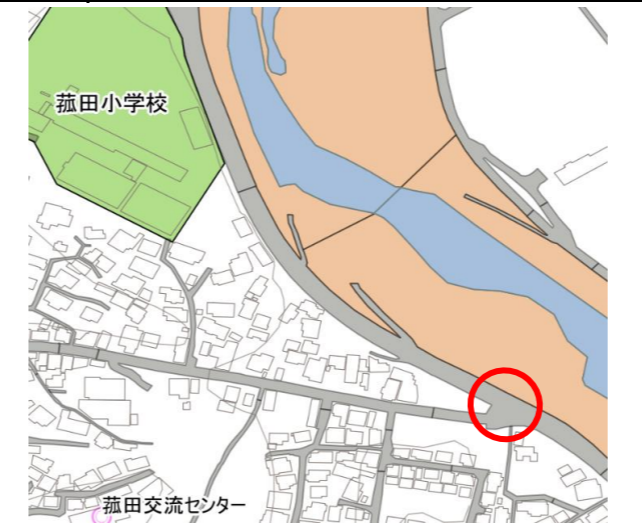
危険である理由 交差点に右折レーンがないため、車の急発進等により、通学中の児童が危険な状況にある。

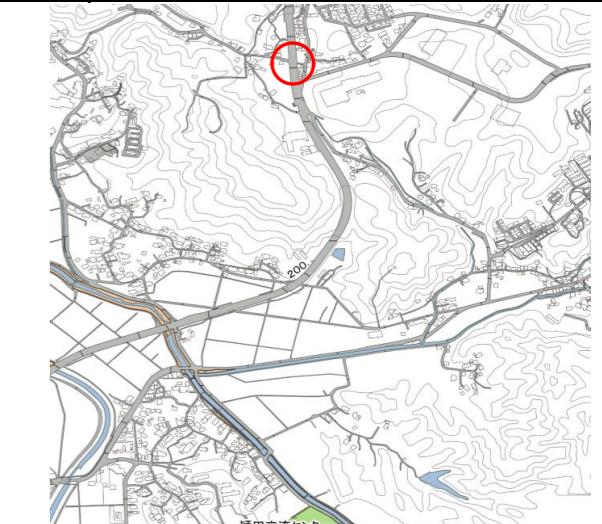
危険である理由 交差点に右折レーンがないため、車の急発進等により、通学中の児童が危険な状況にある。

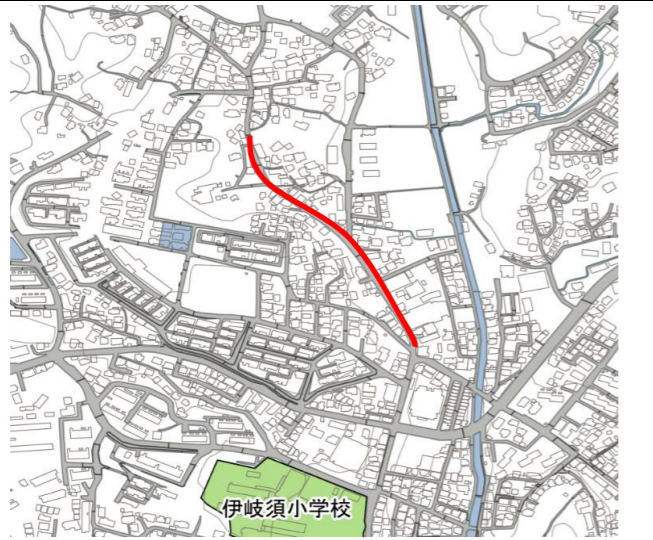
小学校名	番号	危険箇所の位置・形状	小学校名	番号	危険箇所の位置・形状	小学校名	番号	危険箇所の位置・形状
飯塚市立伊岐須小学校	4	くぬぎ苑から相田への区間	飯塚市立伊岐須小学校	5	西伊岐須交差点から日本タンクステンへ抜ける道	飯塚市立伊岐須小学校	6	東伊岐須地区から相田入口交差点までの区間
危険である理由 小学校に近い区間で歩行の児童が多く、交通量も多いが、歩道がない。

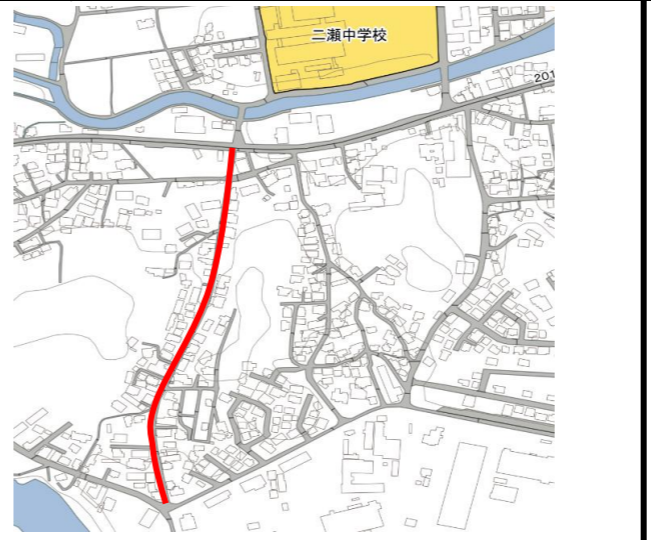
危険である理由 路側帯はあるが交通量が多く、道路幅員が狭い。車の離合時に危険性がある。

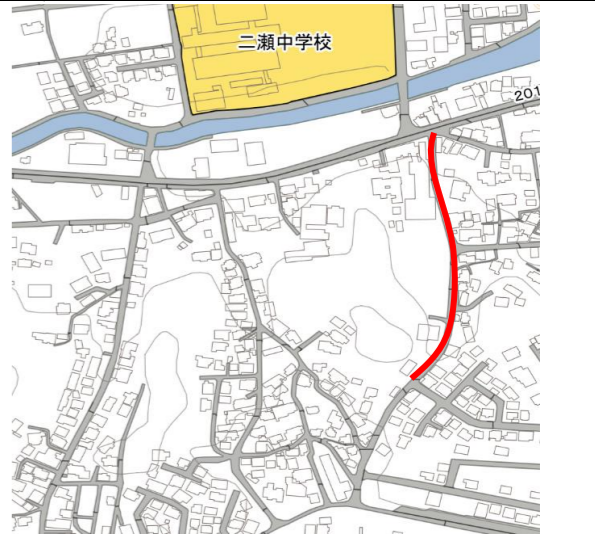
危険である理由 路側帯はあるが交通量が多く、道路幅員が狭い。車の離合時に危険性がある。

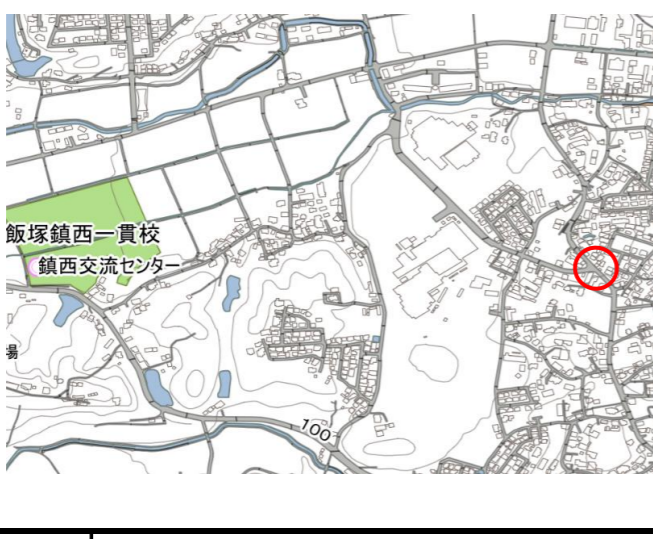
飯塚市立小中一貫校飯塚鎮西小学校	7	サワイ製薬から創建（建設業）へ下った先のT字路	飯塚市立立岩小学校	10	立岩小学校東側交差点	第一中学校	1	嘉麻川橋東交差点から飯塚市防災センター前（川側）
危険である理由 間口が広く、児童が横断するには距離が長い。下り坂で車速が高くなった自動車との接触の可能性はある。

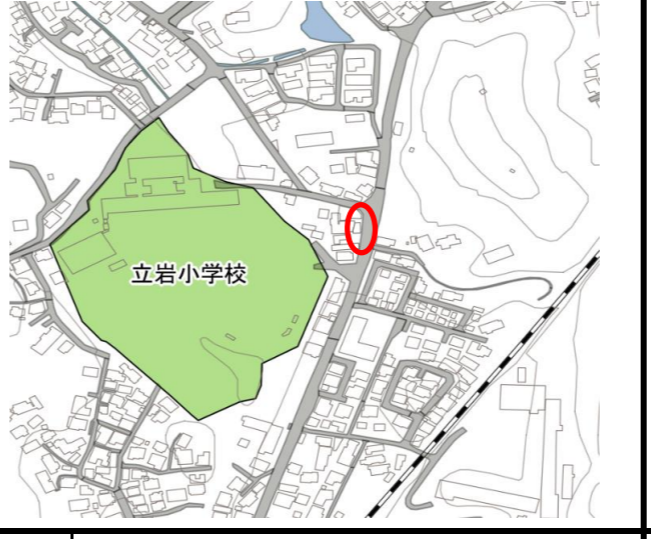
危険である理由 間口が広く、児童が横断するには距離が長い。南から来る自動車が車速を上げたまま一旦停止せず、左折するため危険である。

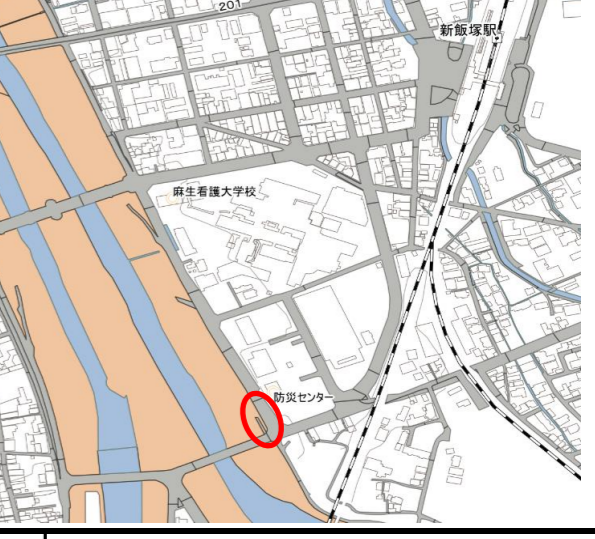
危険である理由 自転車が通るスペースが確保されていない。

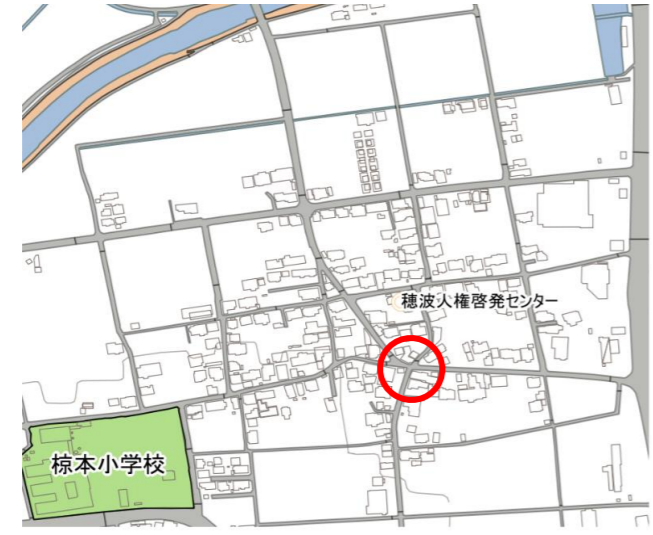
穂波西中学校	1	人権啓発センター周辺	穂波西中学校	2	弁分四つ角交差点から伊岐須方面の道路	穂波西中学校	3	県道60号線 椿八幡鳥居前T字路
危険である理由 道幅狭い、歩道の幅が不十分の箇所がある。カーブで見通しが悪く、大型車両もよく通行する。

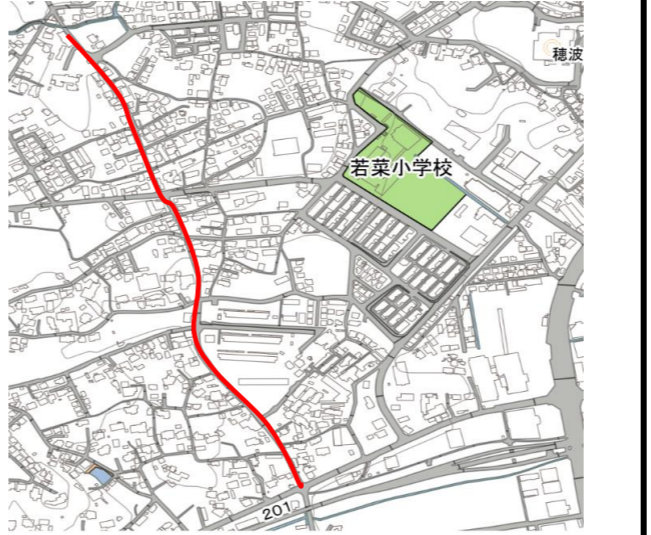
危険である理由 交通量がとても多く、工事用の大型車やバスの往来も頻繁。道幅狭い。歩道がない区間が長い。
